西東京朝鮮第一初中級学校

学校周辺交通安全対策調査報告

調査日時：2007年5月21日（月） 7：50～8：30

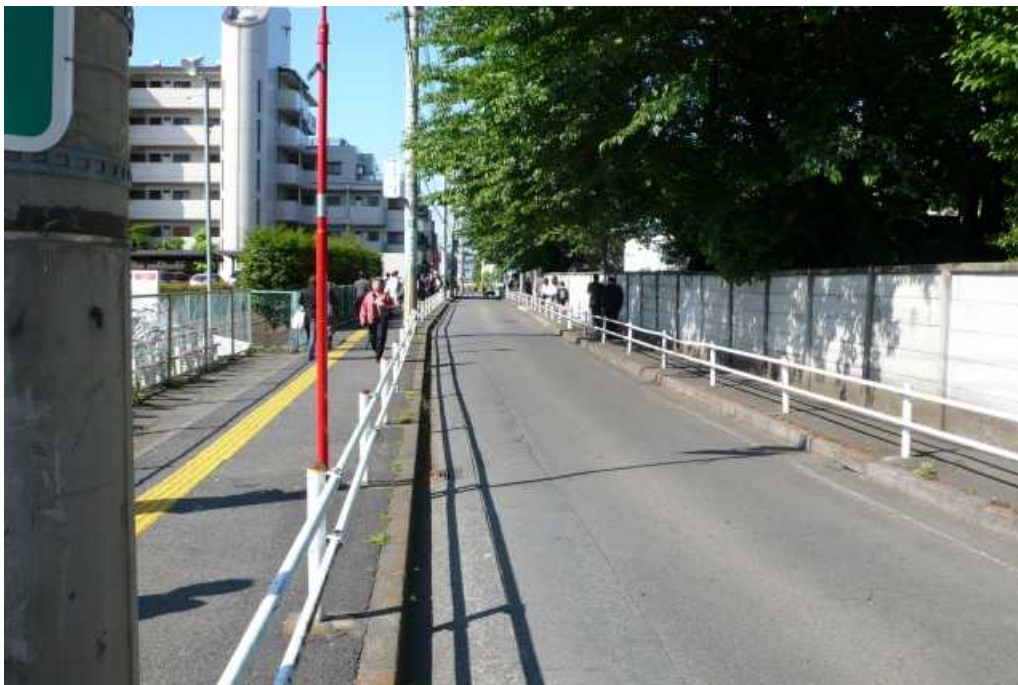
<写真1> 歩道と車道が分けられ、ガードレールも設置されている。ただし、写真左側は駐輪場となっており、朝の通学時間帯は自転車が心配。

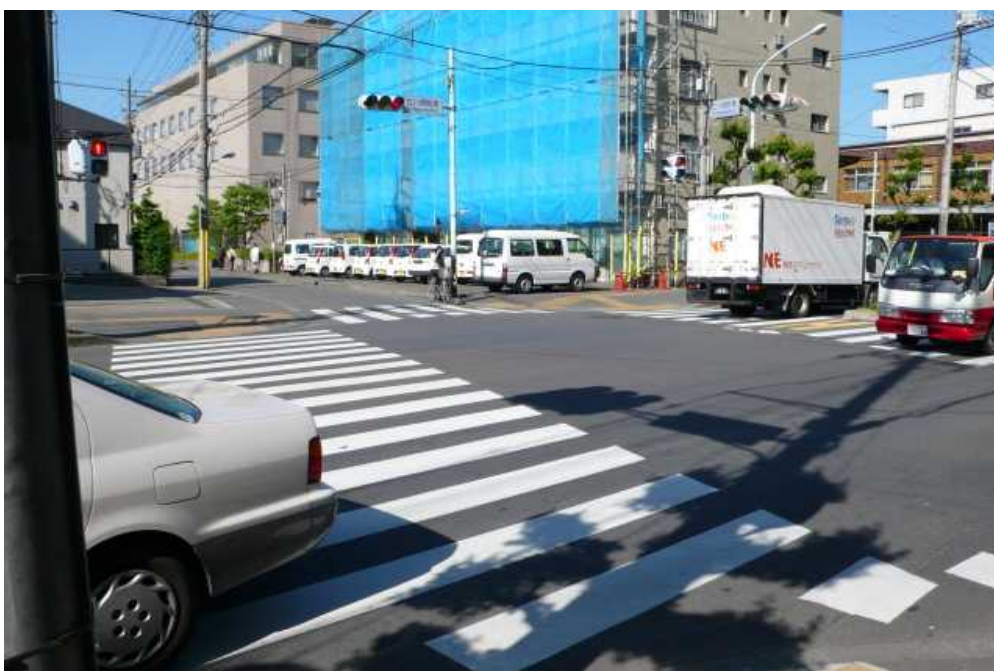
<写真2> ここで道路を横断する生徒もいるかもしれない

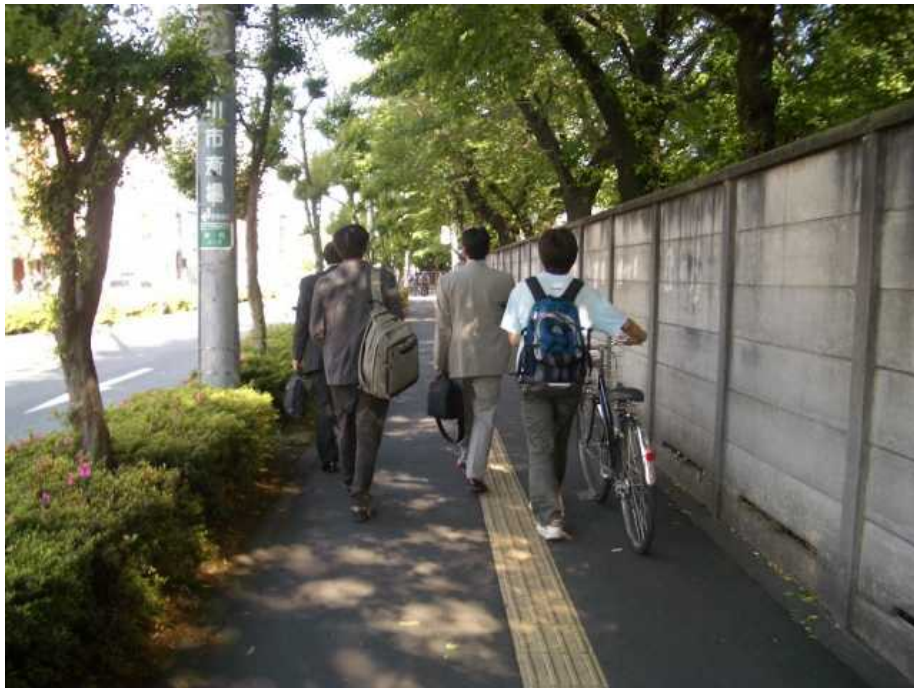
<写真3> 歩道と車道は分けられているが、幅が狭い。通勤の自転車が多くなる時間帯になると、生徒とのすれ違いが心配。通学路の表示は見当たらず。

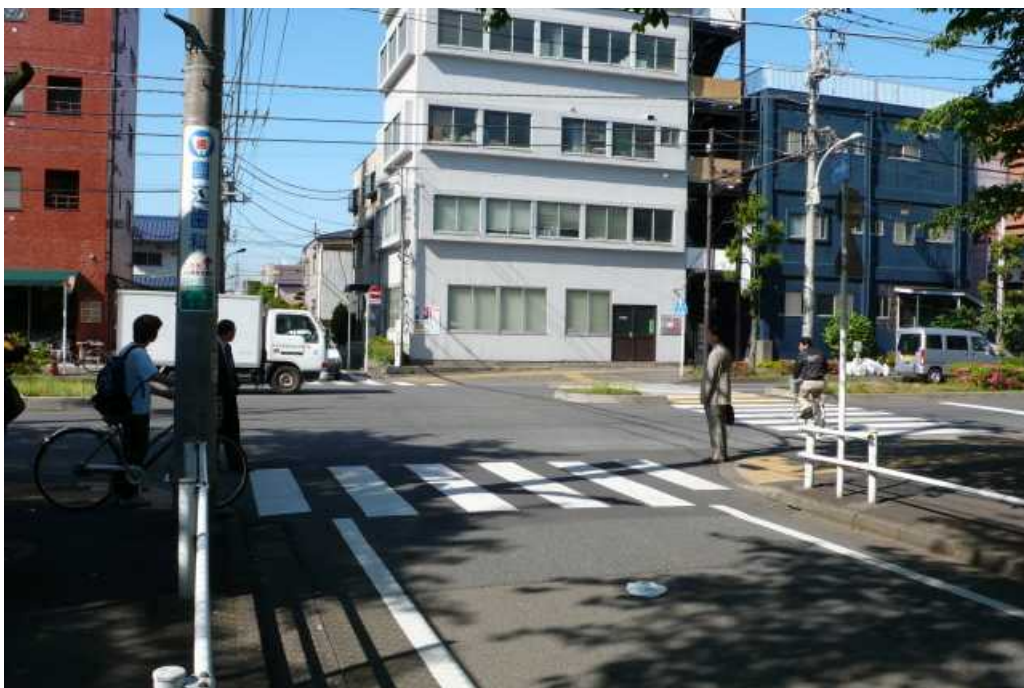
<写真4> 信号のない交差点。「立川南通り」に交差する道路は一方通行。

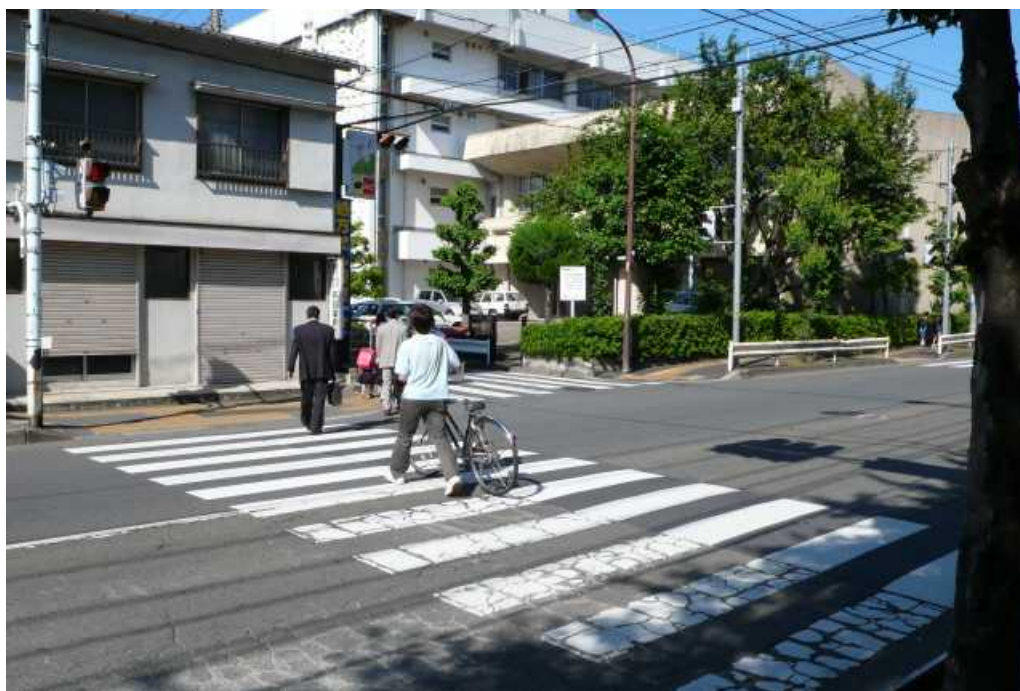
<写真 5> 信号あり。立川南通りから錦町、立川病院に向かって一方通行

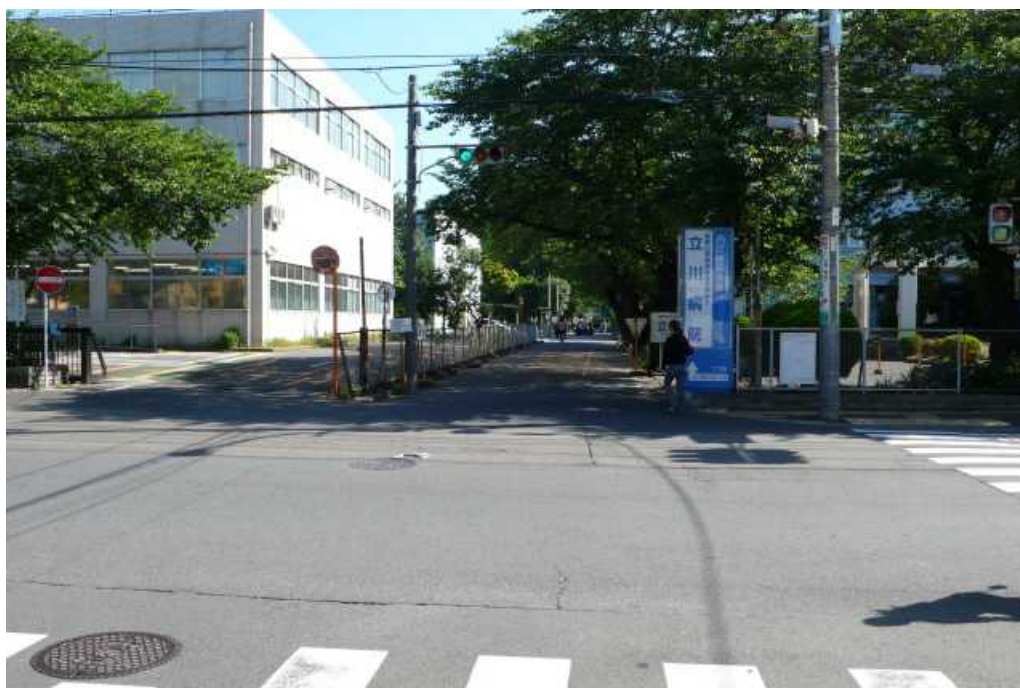
<写真 6> 交差点の錦町（学校）側から立川病院方面を撮影。
最近、この先（病院方面）で自転車通学の生徒が大きな事故にあった。

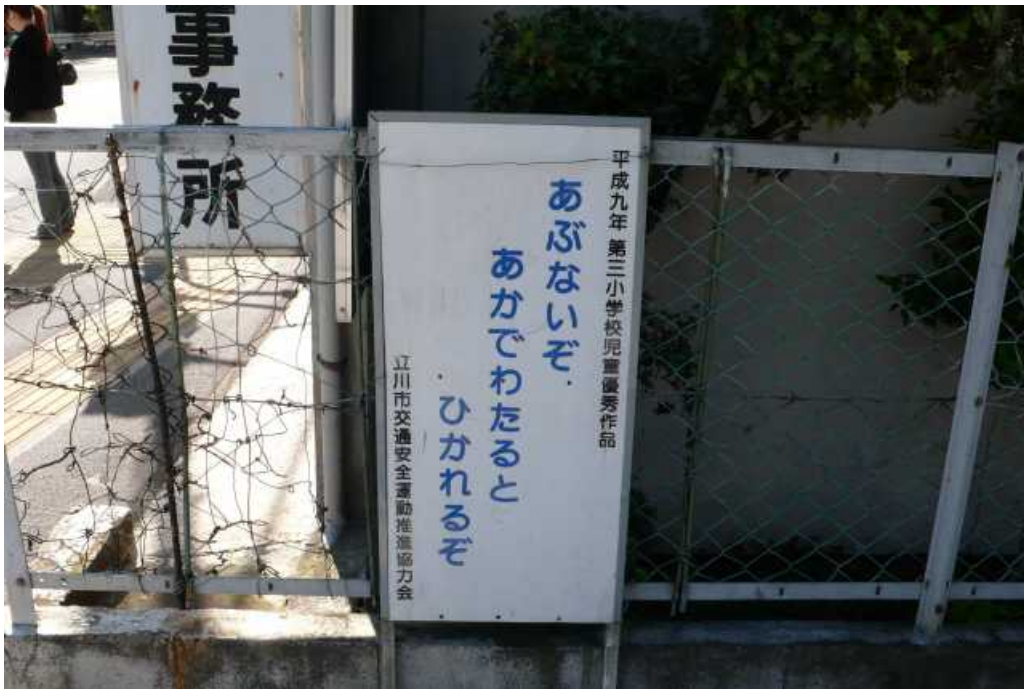
<写真7> 交差点の錦町側に入っすぐの看板

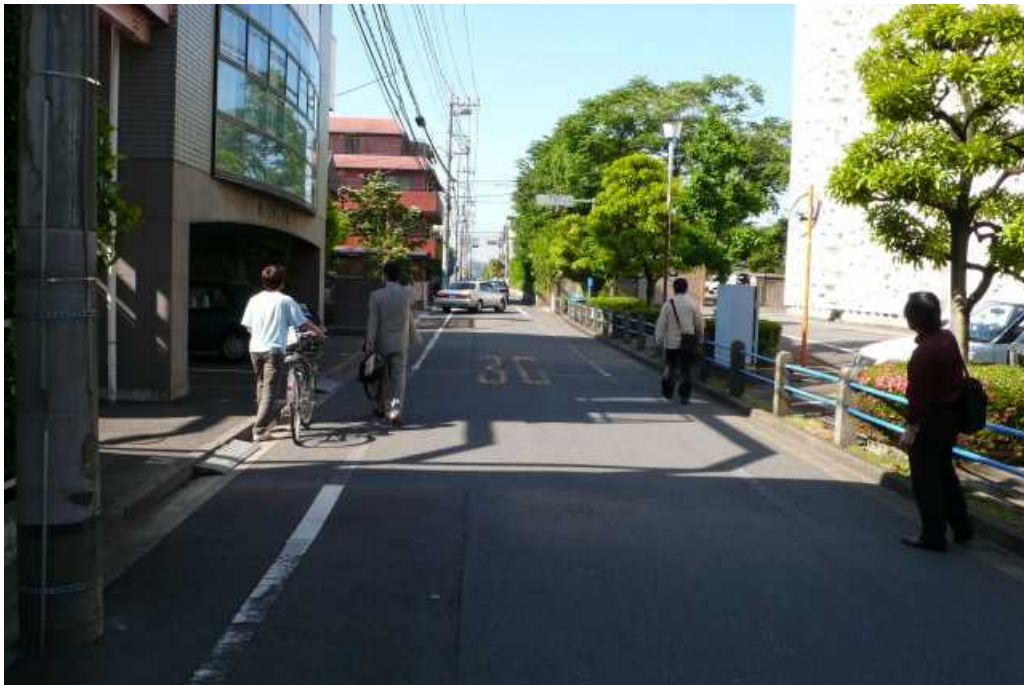
<写真8> ここから歩道・ガードレールがない道が続く

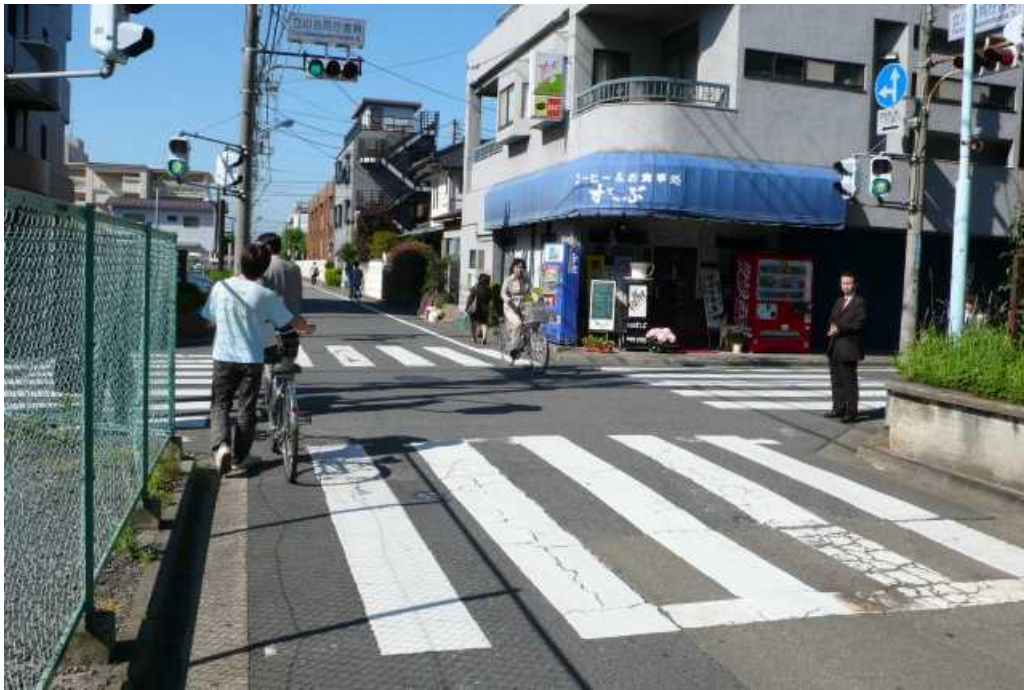
<写真 9> 交差点を北側から撮影
直進すると朝鮮学校。右折すると立川市立第3小学校。

- ・ D「立川合同庁舎南」交差点について
信号はあるものの、安全対策がまったく見られない。路面に工夫もないし、通学路であることの表示などもない

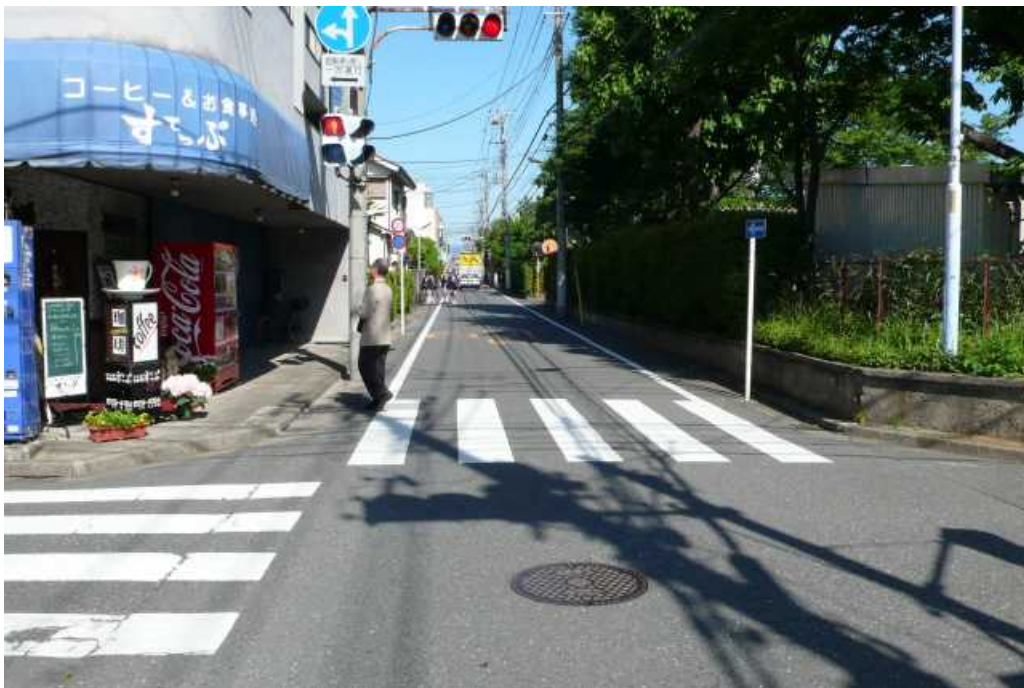
<写真 10> 立川市立第3小学校方面（交差点から西方向）を撮影。この先はまっすぐな道路のため、直進する車のスピードが上がりやすい。

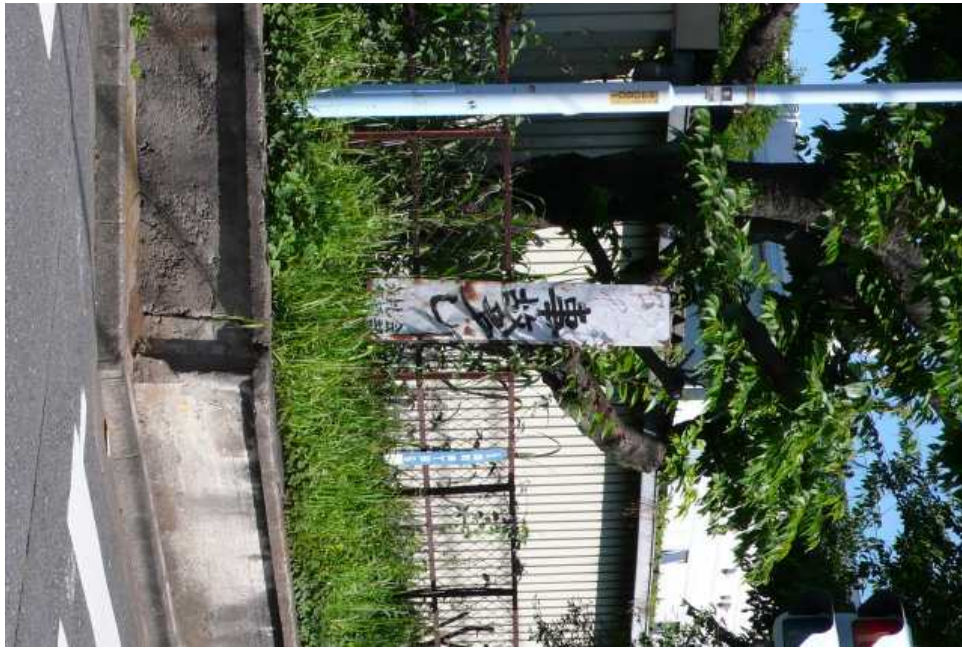
<写真 13> 唯一見られた自治会の交通安全の看板。古びている。

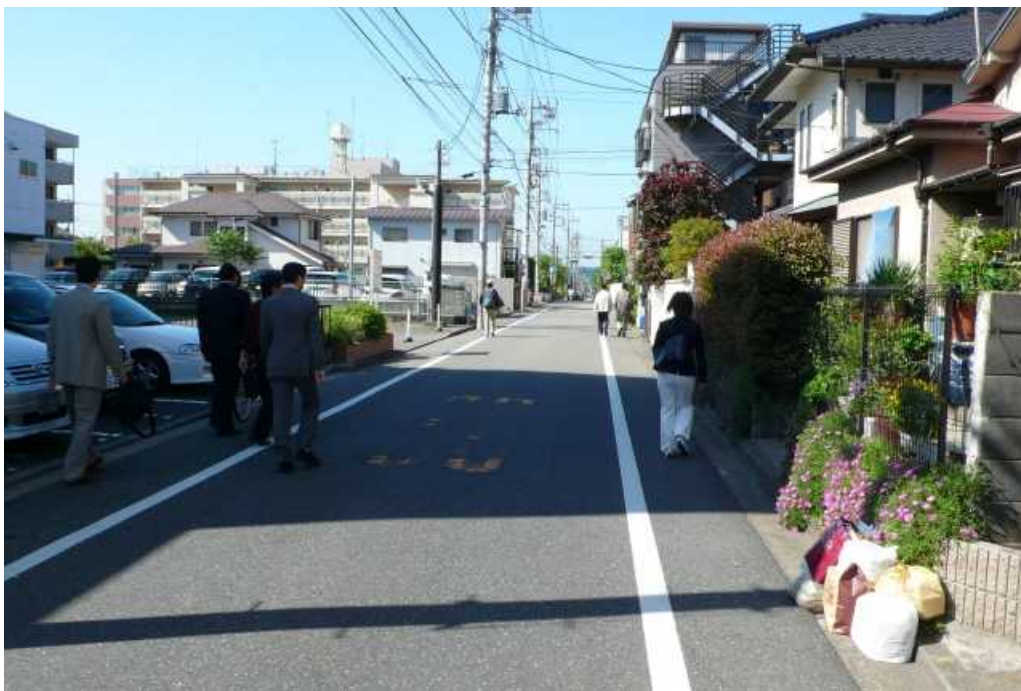
<写真 14> 歩道・ガードレールなし。道狭し。

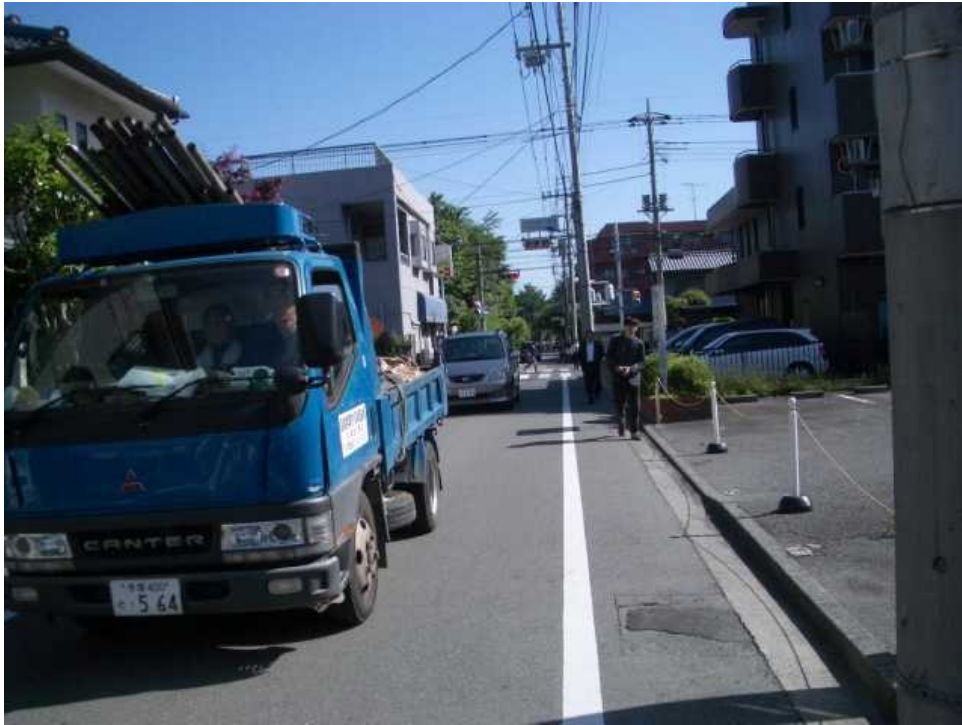
<写真 15> 甲州街道に向かう車か

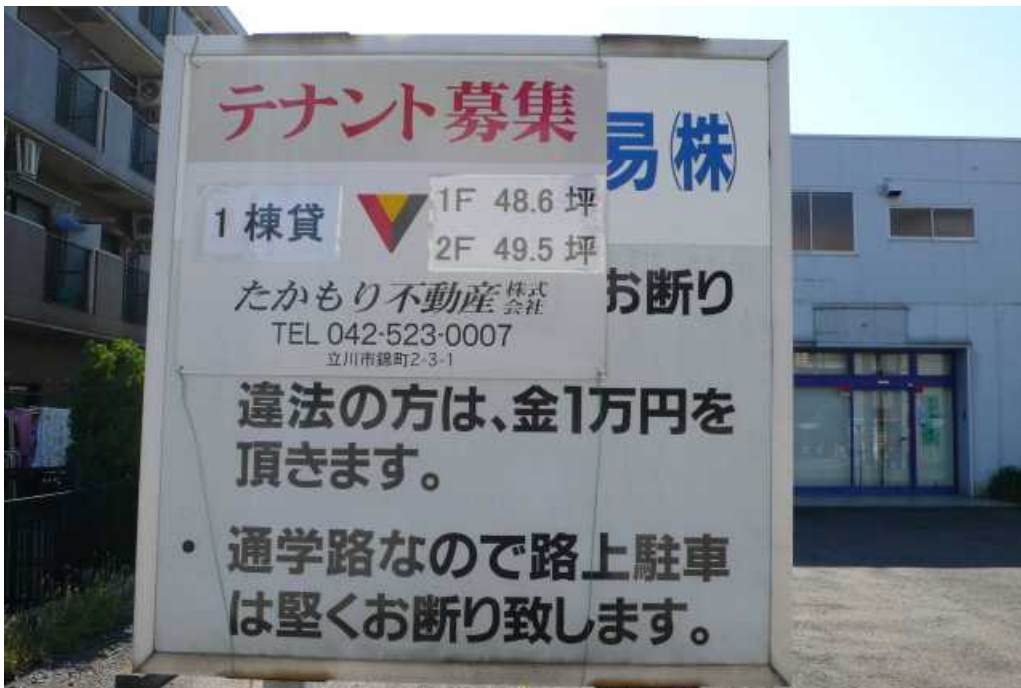
<写真 16> 通学路であることが記された唯一の表示

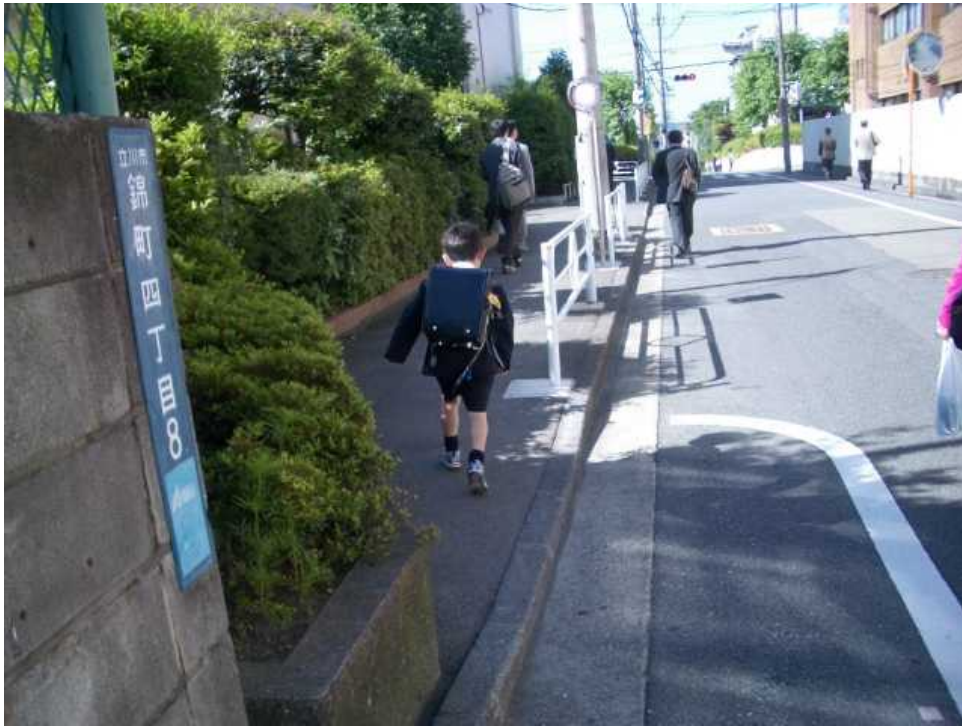
<写真 17> 3分の2ほど来たところで歩道がつく
道路の右側はすでに朝鮮学校

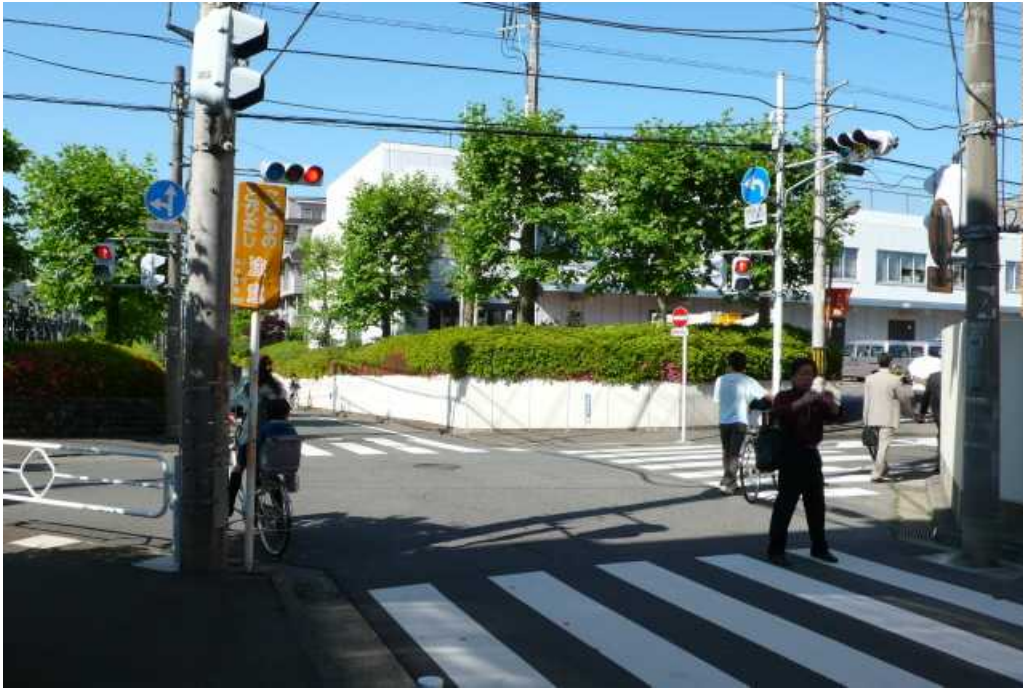
<写真 19> 古くなった「こどものとびだし注意」の看板あり。信号あり。
手前に写っている歩道で右に向かって横断し、角を曲がってすぐが朝鮮学校の校門

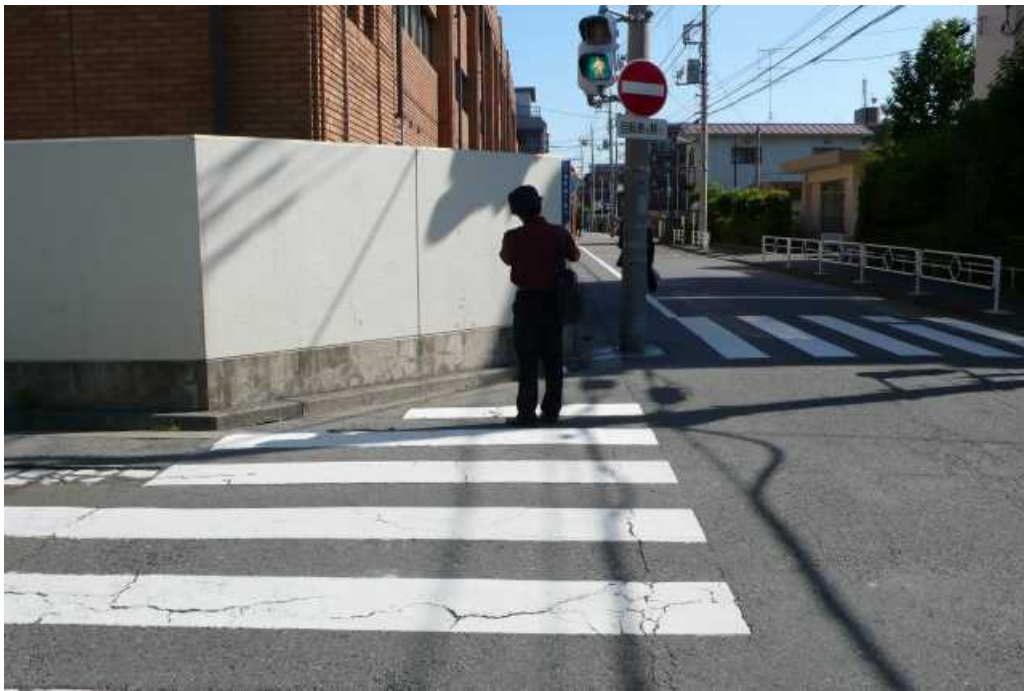
<写真 23> 交差点から北方向を撮影
写真左側の角に注目

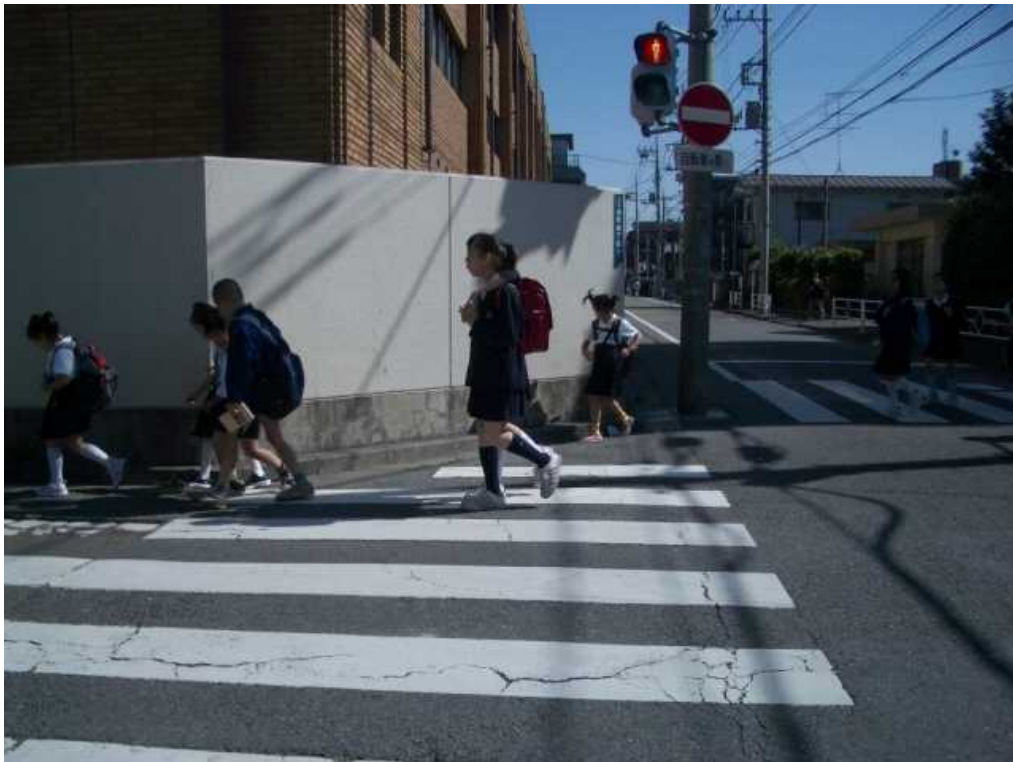
<写真 24> 角を、膨らまずに通過するのは難しい

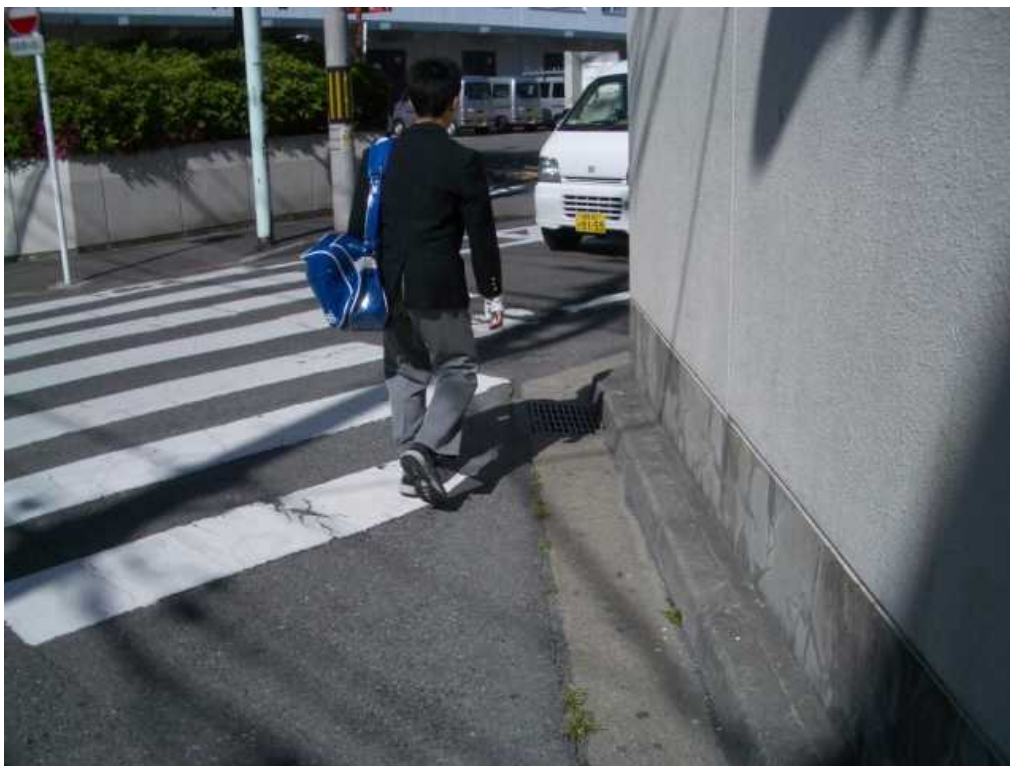
<写真 25> 子どもたちが青信号で横断歩道を渡って、この角に来るときは、向かい合う自動車も青信号で動き出すとき。接触が心配。

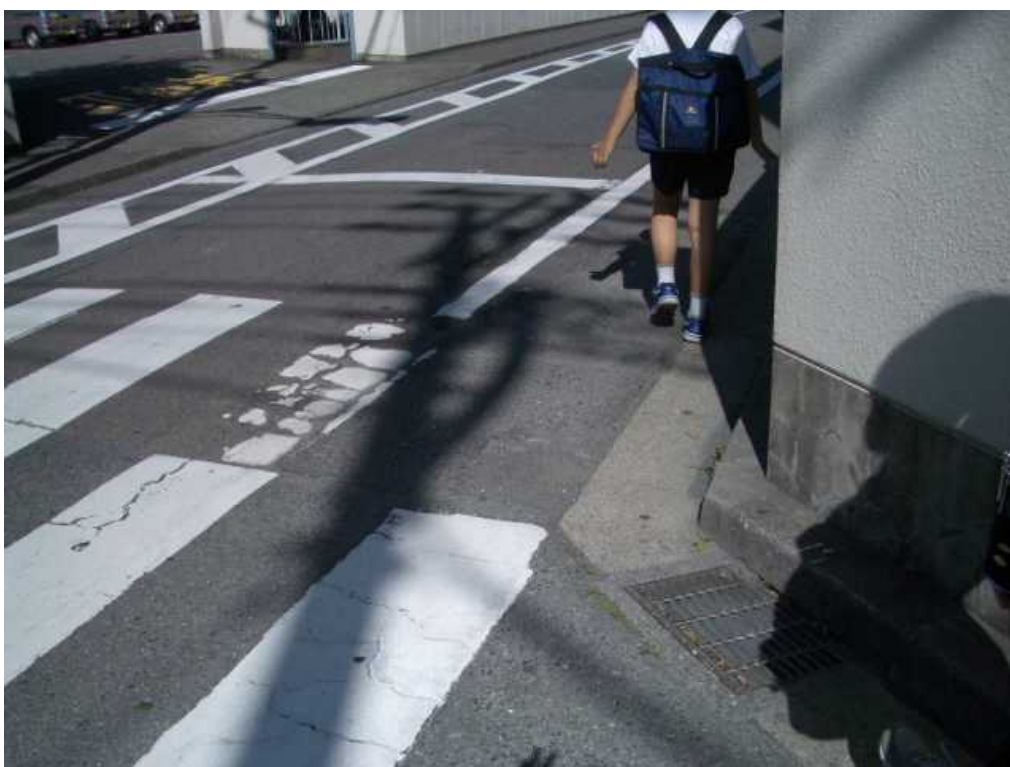
<写真 26>

- 道路にはみ出ずに通過するのは難しい。
- 路面のペイントで、車が学校の校門側に寄っているように見える。写真 22、27 も参照。

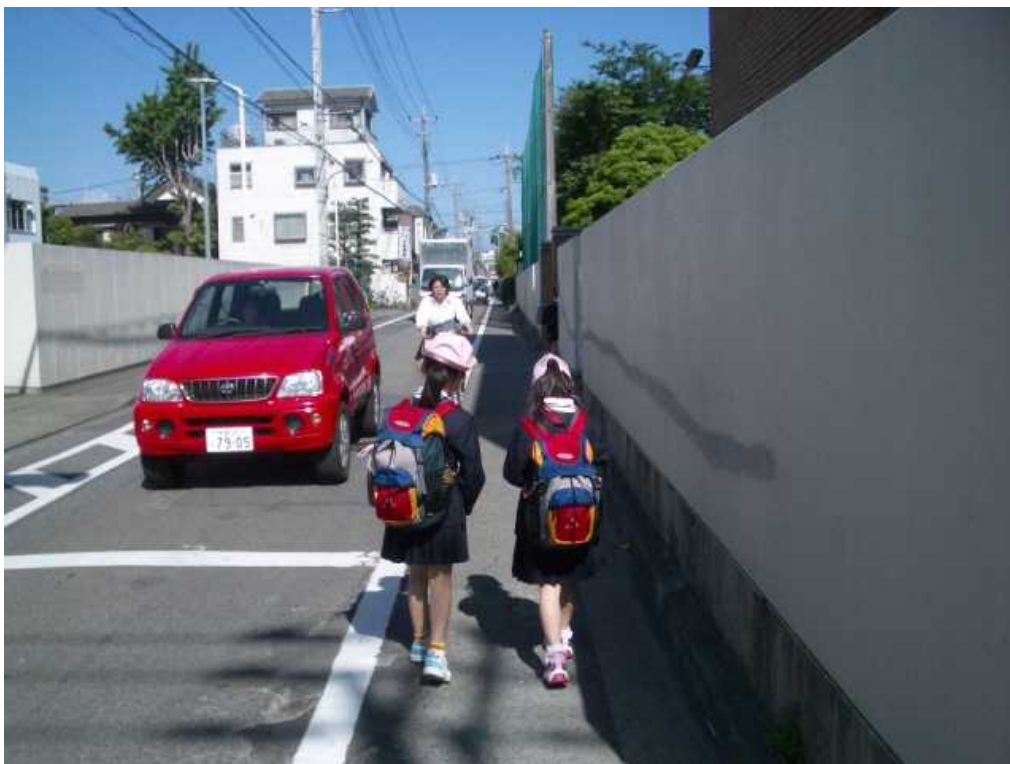
<写真 27> 緑色のネットの手前あたりが校門
車との距離が非常に近く、自転車がくるとどうなるか

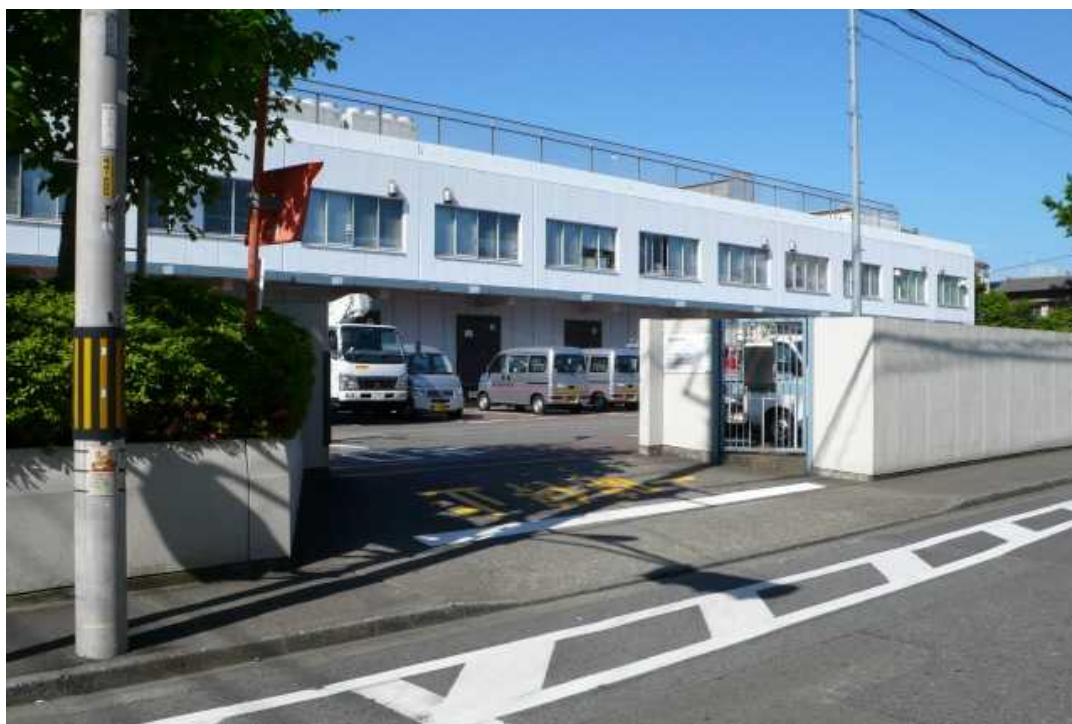
<写真 28> 校門の向かい側はN T Tの駐車場。ミラーに「児童注意」などの表示が欲しいところ。

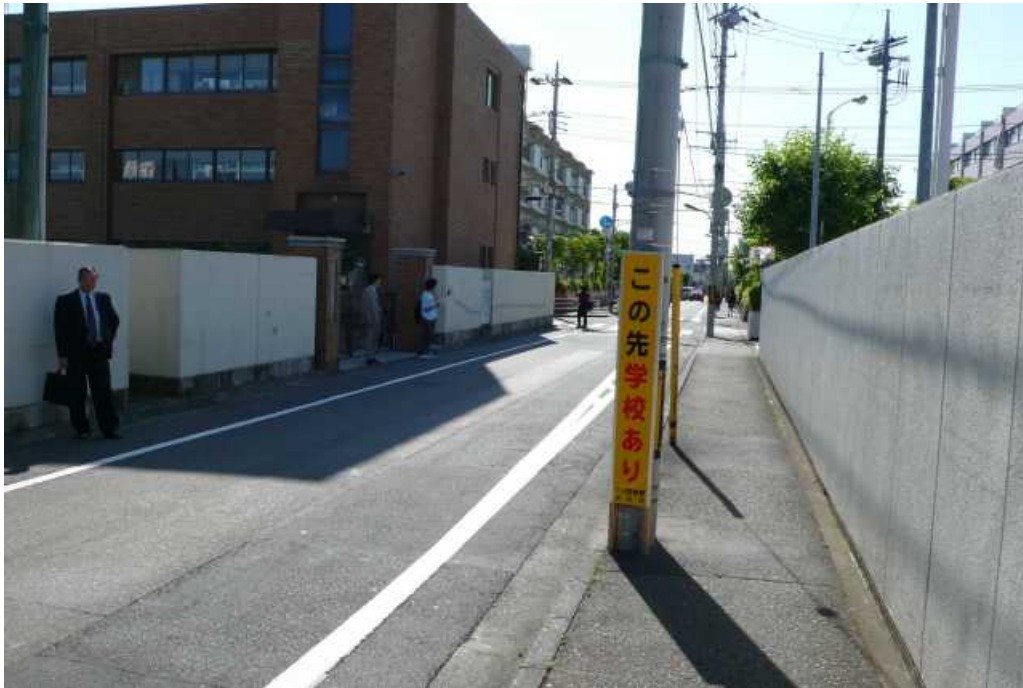
<写真 29> 最近付けられた看板
